Odstránenie vlhkosti kostola  
Lukáčovce

**Názov projektu:** Sanácia kostola sv. Jána Nepomuckého

**Použitá sanačná metóda:** horizontálna tlaková injektáž

**Zhotoviteľ:** ELCOP, s.r.o., Piesková 1153/14, 949 01 Nitra

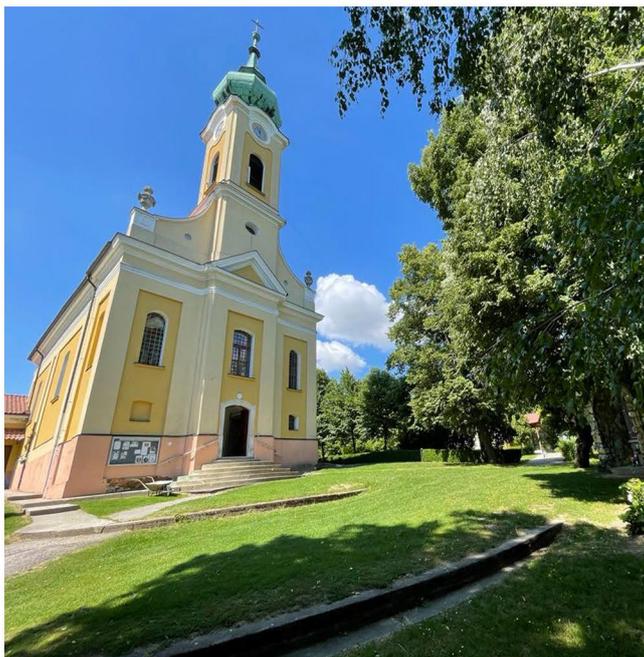
Farský kostol sv. Jána Nepomuckého  
Lukáčovce  
Realizácia: 1792

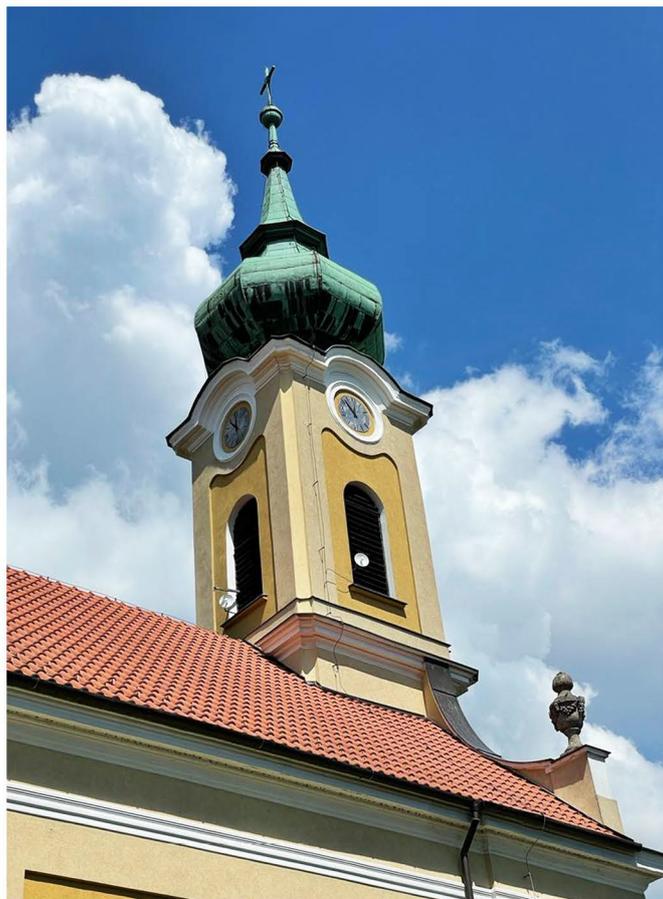
Klasicistický kostol v obci Lukáčovce bol postavený v roku 1792. Architektonicky je to jednodňová stavba s polygonálnym uzáverom presbytéria, pristavanou sakristiou, oratóriom a vstavanou vežou. Priestor je zaklenutý pruskou klenbou so zdvojenými medziklenbovými pásmi, ktoré dosadajú na vtiahnuté piliere. V lodi je murovaný organový chór. Fasády sú členené lizénovými rámami. V štítovom priečelí je na strednú os situovaná veža, ktorá tvorí mierny rizalit. Veža je zakončená barokovou baňou. Kostol je dlhý 32 metrov, široký 12 metrov a vysoký vyše 28 metrov. Hlavný oltár je zasvätený sv. Jánovi Nepomuckému (je to práca J. Weppenyo z roku 1858), bočný Panne Márii. Oltárny obraz s vyobrazením patróna kostola je z 18. storočia. Z ostatnej výzdoby je možné spomenúť štyri vitrážové maľované okná, pochádzajúce z rokov 1916 - 1931. Pôvodne ich bolo šesť, počas vojny sa dve na východnej strane zničili, dnes sú len zasklené. Vzácna je neskororenesančná krstiteľnica z prelomu 17. a 18. storočia. Zaujímavé sú aj mušľovité nádoby na svätenú vodu pri vstupe do kostola. Kostol má dve sakristie, a to na východnej a západnej strane.

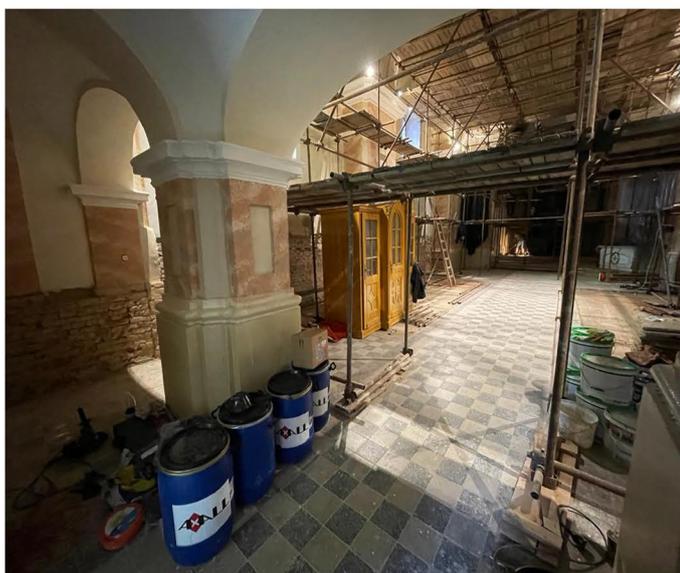
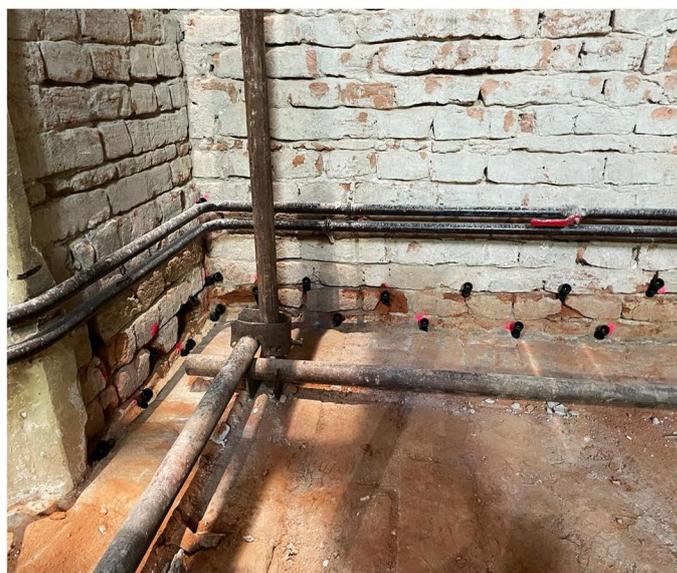
V roku 2021 sa správca farnosti rozhodol riešiť prebiehajúci negatívny stav vlhnutia múrov farského kostola. I napriek viacerým prevedeným rekonštrukciám, posledná v roku 2006, dochádzalo k prestupu vlhkosti a k poškodzovaniu povrchových vrstiev – omietok v exteriéri, ale hlavne vo vysokej miere v interiéri. Uvedený stav bol spôsobený absentujúcou horizontálna hydroizoláciou, ktorá umožňovala kapilárnu eleváciu a poškodzovanie omietok stavby kostola.

Zadanie predstavovalo odstránenie negatívneho javu vlhnutia s prihliadnutím na to, že sa jedná o historickú budova zo začiatku 18. stor. Bolo potrebné zvoliť sanačnú metódu, ktorá by nenarušila statiku stavby, zároveň šetrným jednorazovým zásahom odstrániť natrvalo problém kapilárnej elevácie a zamedziť negatívne vplyvu pôsobenia a prestupu vlhkosti.

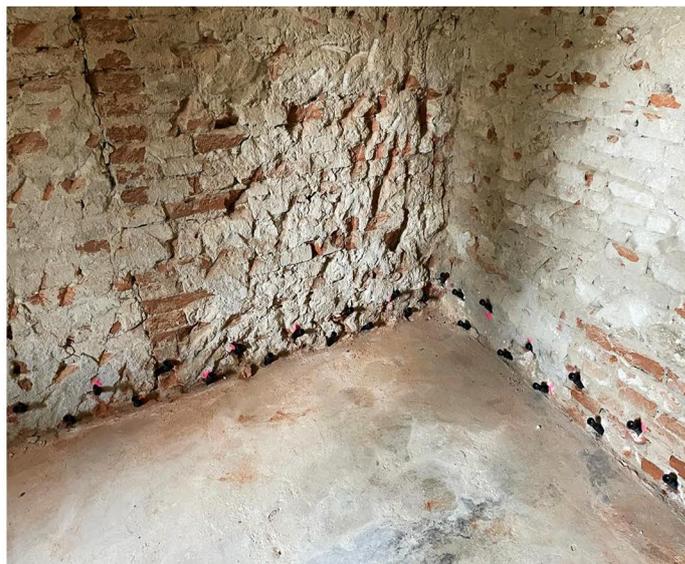
Investor sa rozhodol pre jednorazový sanačný zásah, ktorý nenarušuje statiku nosnej obvodovej konštrukcie stavby kostola. Použitá nemecká patentovaná technológia na odvlhčenie muriva je založená na tlakovej aplikácii tesniacej hmoty do obvodovej konštrukcie stavby.

Aplikáciou tesniacej hmoty sa vytvorí clona/zábrana voči kapilárnemu vzliňaniu vlhkosti. Následne, po vyhotovení dodatočnej hydroizolačnej vrstvy dochádza k postupnému odparovaniu a znižovaniu vlhkosti obsiahnutej v murive a k vysušeniu muriva.

Vzhľadom na konštrukčné vyhotovenie stavby kostola a osadenie voči terénu bola zvolená horizontálna sanácia obvodovej konštrukcie. Vodorovná hydroizolácia sa vyhotovila v exteriéri, alebo v interiéri stavby, prvý rad hydroizolačnej vrstvy bol vytvorený pod úrovňou súčasnej podlahy a druhý rad hydroizolačnej vrstvy 120 -150 mm nad ňou. Tesniaca hmota pri reakcii s vlhkosťou obsiahnutou v murive zväčšuje svoj objem, pričom v uzatvorenom priestore stavebného materiálu sa tlak zvýši a tesniaca hmota vyplní póry obsiahnuté v stavebnom materiáli. Týmto spôsobom je vytvorená dokonalá súvislá hydroizolačná vrstva, v celom priereze obvodového nosného muriva.
